## Relatório de Ensaio

Relatório nº ACL 053/25Data de emissão: 24-01-2025

Nome\*: Portrisa - Indústria de Portas, S.A.  
Produto\*: NEWLINER EURO II + I.A (Isolamento Acústico) – ARO BF  
---

Ensaio: **Ensaio de laboratório: Determinação do índice de isolamento sonoro a sons de condução aérea  $R_w$ . Gama:  $R_w \leq 72$  dB**

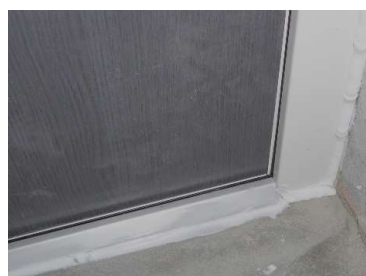
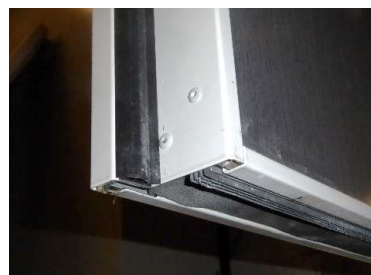
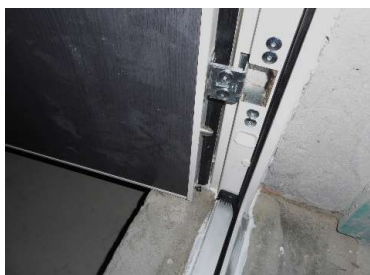
### Detalhes construtivos:

Provete com a referência interna ACL086A/24, constituído por porta opaca com abertura livre (vão útil) de 2100 mm x 900 mm (altura x largura). A folha de porta (Porta Segurança NEWLINE - 2100x900 DTA) é composta por perfis interiores (Omega Dobradiças, Omega Central e Omega Fechadura: chapa galvanizada DX51 de 0,8 mm ou DC001 0.8mm) e estrutura (Tampo Porta Segurança) em chapa galvanizada de 0,8 mm, preenchida com lã mineral VOLCALIS Confort 60 (espessura de 60 mm) (ADS 0038), revestida com uma camada de feltro de lã de vidro e composto betuminoso de alta densidade com espessura de 2,8 mm (ISOVER Fonas 2.8) revestida com painéis interior e exterior (MDF com espessura de 6 mm - encaixe na carnatura), dotada inferiormente de conjunto de vedamento Acústico (ADS0399+ADS0400+ADS0391) e delimitada perifericamente por carnaturas (Galva DX51 revestida a PVC 0.6mm) fixas com rebites de 4 mm à folha da porta, com vedante periférico de borracha (ADS0131) na zona de batente (ombreiras e padieira). Utilizaram-se as seguintes ferragens/acessórios: fechos superior e inferior com desviadores superior e inferior (CIPIERRE 101A/37), varetas tubulares (Inferior e Superior) com diâmetro de 12 mm, Limitador abertura (CIPIERRE 304A), Suporte Fechadura (Zincor DC001 / 2mm), Fechadura EURO (CISA 5615), Cilindro perfil Euro 50x30 (R6 PLUS), Espelho Interior (Hoppe M3218K), Muleta Interior (Hoppe Tōkyō M1710RH), Manipulo limitador abertura (HOPPE OL92-45KS), Microvisor (Pedret), Puxador bola exterior (Hoppe Duraplus 84/42k), Espelho Exterior (Azzi Fausto 830S-RZ45.5), Escudeto Segurança (D45 H23/38/P2), Rosto fixo (aço Ø14,75 mm x 26 mm), duas dobradiças NWKF0111 (Aço / mod. Newline). Utilizou-se aro de chapa galvanizada (Aro-BF Newline 2100x900 Dto (Galva DX51 1.5mm)) preenchido com lã mineral, dotado de vedante periférico de PVC rígido com fita bi-adesiva e PVC flexível (VEDANTE 651 – ADS0131+ADS0132) nas ombreiras e na padieira, perfis de borracha (ADS0224) nas extremidades inferiores das ombreiras, e soleira de batente de alumínio com vedante simples (Soleira 900mm - ULISSE LIGHT 64x15 mm).

A junta periférica existente entre o aro da porta e a parede pesada de enchimento foi colmatada com lã mineral e mástique de silicone. A porta foi aberta e fechada 5 vezes, imediatamente antes da realização do ensaio, de acordo com a norma ISO 10140-1:2021.

A abertura de ensaio entre as câmaras acústicas, onde foi construída uma parede pesada de enchimento para a instalação do provete, apresenta dimensões de 3,16 m x 3,16 m, a que corresponde uma área de aproximadamente 10 m². A parede de enchimento possui uma abertura com dimensões de 1,025 m x 2,165 m (largura x altura). A construção da parede de enchimento foi da responsabilidade do Itecons.
